**VILNIAUS RAJONO SAVIVALDYBĖS  
APLINKOS MONITORINGO ATASKAITA  
UŽ 2023 M.**

Vilniaus rajono savivaldybės aplinkos monitoringo 2022 m. programos įgyvendinimo konsoliduotą ataskaitą parengė pagal tarptautinį standartą LST EN ISO/IEC 17025:2018 akredituotos Darnaus vystymosi instituto Tyrimų laboratorijos vedėjas dr. Kęstutis Navickas.

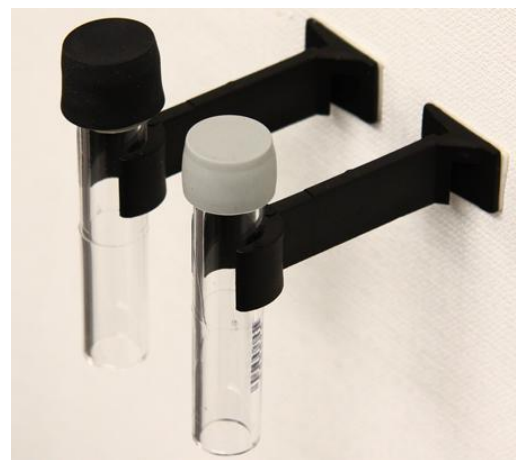
**19 pav.**  $\text{NO}_2$  ir  $\text{O}_3$  pasyvus sorbentas

Pasyvusis sorbentas (kaupiklis) tai paprastai nedidelis difuzinis vamzdelis, kurio vienas galas yra užpildytas sorbentu gebančiu savyje kaupti teršalus iš aplinkos oro be papildomo aktyvaus oro siurbimo (žr. 18 – 20 pav.). Dvi savaites  $\text{NO}_2$ ,  $\text{SO}_2$ ,  $\text{O}_3$  ir lakiųjų organinių junginių (LOJ) (benzeno, tolueno, etilbenzeno ir m/p-ksileno ir o-ksileno (BTEX)) koncentracijų matavimams aplinkos ore skirti pasyvūs sorbentai kaupė teršalus. Praėjus nustatytam eksponavimo laikui, vamzdeliai buvo sandariai uždaromi ir siunčiami į Gradko International Ltd. laboratoriją cheminei analizei. Pasyvieji sorbentai buvo tvirtinami prie specialaus plastmasinio stovo, kad būtų užtikrinta laisva oro cirkuliacija.

Pasyvūs sorbentai buvo kabinami 2 – 3 metrų aukštyje. Aplinka, kurioje buvo eksponuojami sorbentai buvo atvira, neapsupta pašaliniais objektais, trikdančiais laisvą oro cirkuliaciją (vėdinimą). Taip pat buvo pasirūpinta, kad pritvirtinti sorbentai nebūtų lengvai prieinami pašaliniams asmenims. Prieš eksponavimą ir po jo visi pasyvūs sorbentai buvo sandariai uždaromi ir laikomi vėsioje, tamsioje vietoje. Pasibaigus pasyviųjų sorbentų eksponavimo laikui, jie buvo išsiunčiami į Gradko International Ltd. laboratoriją analizei. Eksponuojant pasyviuosius sorbentus bei atliekant rezultatų vertinimą buvo atsižvelgta į nurodytus reikalavimus, kurie pateikiami kartu su pasyviųjų sorbentų techninėmis charakteristikomis.

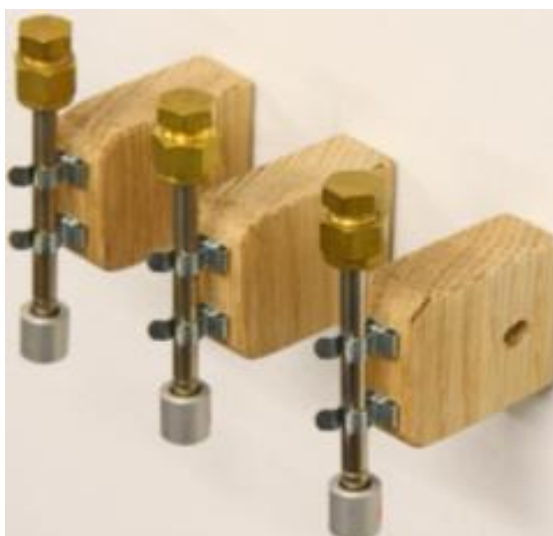
**20 pav.** LOJ pasyvus serbentas
